การตรวจสอบความปลอดภัยทางถนนของทางหลวงแผ่นดิน หมายเลข 2 กม. 36+474 (บริเวณสามแยกบ้านกุดกว้าง) Road Safety Audit of Highway Number 2 sta. 36+474 (KUDKWANG Intersection)

ธเนศ เสถียรนาม (Thaned Satiennam)*
พนกฤษณ คลังบุญครอง (Pongrid Klungboonkrong)**

Keywords: Traffic Accident, Road Safety Audit

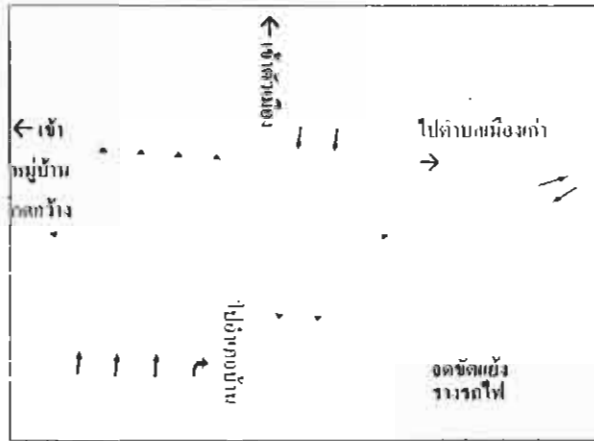
- เนื่องจากบริเวณแยกนี้ไม่มีการควบคุม
การเชื่อมต่อ (Control of Access) ที่เหมาะสม มีการ
เปิดทางเชื่อมต่อสู่ถนนมิตรภาพซึ่งเป็นถนนสายหลัก
มากเกินไป รวมทั้งทางเชื่อมต่อบางแห่งอยู่ในตำแหน่ง
ที่ไม่เหมาะสม เช่น การเปิดทางเชื่อมต่อจากหมู่บ้าน
กุดกว้างเข้าสู่ถนนมิตรภาพที่บริเวณทางแยกและไม่มี
การติดตั้งสัญญาณไฟจราจรบริเวณปากทางออกจาก
หมู่บ้าน ทำให้ผู้ขับขี่ที่ต้องการออกจากหมู่บ้านเข้าสู่
ถนนมิตรภาพหรือถนนตำบลเมืองเก่า ไม่สามารถรู้
จังหวะสัญญาณไฟจราจรที่สามารถออกจากหมู่บ้านได้
อย่างปลอดภัย ก่อให้เกิดการตัดกระแสจราจรระหว่าง
ยวดยานที่ออกจากหมู่บ้านซึ่งมีความเร็วต่ำและยวดยาน
ที่วิ่งบนถนนมิตรภาพซึ่งมีความเร็วสูงที่บริเวณทางแยก
แสดงดังรูปที่ 3

รูปที่ 3 การติดตั้งแฉกราจรของยานยนต์ที่ออกจากหมู่บ้านกุดกว้าง

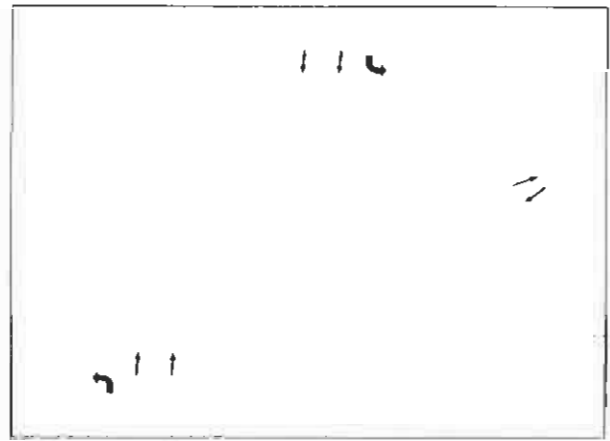
รูปที่ 4 การติดตั้งเกาะกลางถนนและจัดช่องจราจรใหม่บริเวณที่ออกจากหมู่บ้านกุดกว้าง

- พิจารณาติดตั้งเกาะกลางถนนบริเวณทางแยก
และจัดช่องจราจรใหม่ (Channelization) แสดงดังรูปที่
4 เพื่อลดจุดขัดแย้งของกระแสจราจรพร้อมทั้งพิจารณา
เปิดจุดกลับรถให้ที่ตำแหน่งอื่นเพื่อให้ยวดยานกลับรถ
และเลี้ยวเข้า-ออกหมู่บ้านได้ตามเดิม

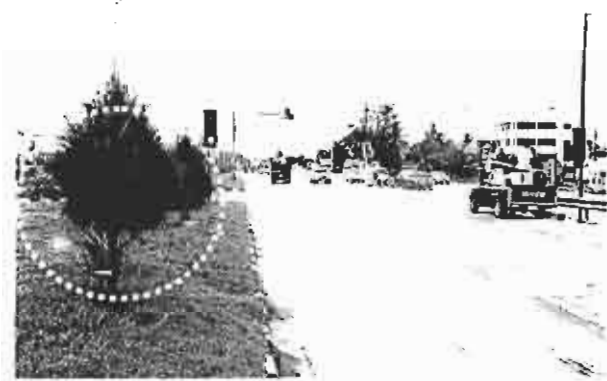
- พุ่มไม้บนเกาะกลางถนนบดบังการมองเห็นระหว่างผู้ขับขี่ที่มาจากตำบลเมืองเก่าและผู้ขับขี่ที่มาจากตัวเมืองขอนแก่นแสดงดังรูปที่ 5

รูปที่ 5 พุ่มไม้บนเกาะกลางถนนบดบังการมองเห็นของผู้ขับขี่

- ควรตัดแต่งต้นไม้และพุ่มไม้ข้างทางอย่างสม่ำเสมอให้อยู่ในสภาพที่ไม่บดบังการมองเห็นของผู้ขับขี่ โดยเฉพาะบริเวณทางแยก และทางเชื่อมต่อสู่ถนนสายหลัก

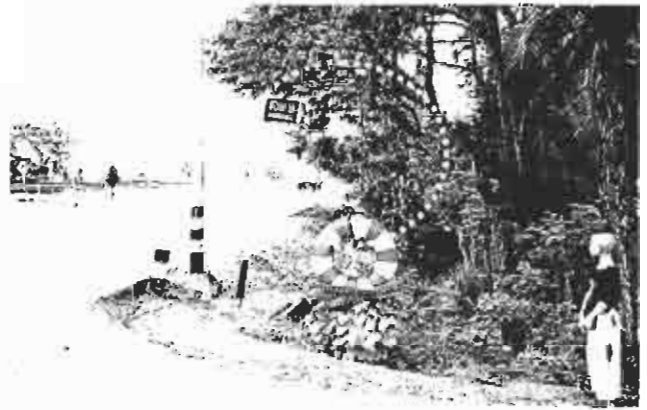
- บริเวณปากทางเชื่อมต่อกับถนนมิตรภาพมีต้นไม้และพุ่มไม้บดบังการมองเห็นระหว่างผู้ขับขี่ที่กำลังออกจากซอยและผู้ขับขี่บนถนนมิตรภาพแสดงดังรูปที่ 6

รูปที่ 6 ดันไม้และพุ่มไม้บริเวณปากทางเชื่อมถนนมีรูปภาพที่บดบังการมองเห็นของผู้ขับขี่

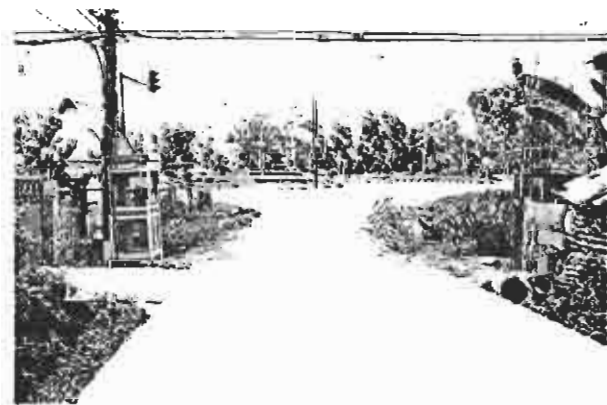
- ปากทางออกหมู่บ้านกุดกว้างเชื่อมต่อกับทางแยกไม่มีการติดตั้งสัญญาณไฟจราจรแสดงดังรูปที่ 7 ดังนั้นผู้ขับขี่ที่ออกจากหมู่บ้านไม่สามารถตระหนักถึงจังหวะสัญญาณไฟจราจรที่ปลอดภัยเมื่อต้องการเข้าสู่ทางแยกก่อให้เกิดการตัดกันของกระแสจราจร

รูปที่ 7 ปากทางออกหมู่บ้านกุดกว้างไม่มีสัญญาณไฟจราจร

- พิจารณาติดตั้งสัญญาณไฟจราจรที่ปากทางออกจากหมู่บ้านกุดกว้าง ในกรณีที่ไม่สามารถปิดทางเข้าหมู่บ้านได้

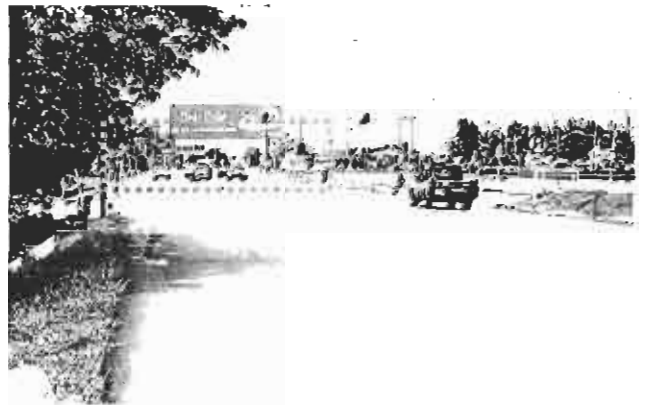
- ดวงโคมของสัญญาณไฟจราจรปัจจุบันไม่สามารถมองเห็นได้ชัดเจนจากระยะทางไกลซึ่งแสดงดังรูปที่ 8 เนื่องจากความสว่างไม่เพียงพอ ซึ่งอาจเป็นสาเหตุให้เกิดการฝ่าฝืนสัญญาณไฟจราจร และเกิดอุบัติเหตุชนท้ายกันของยานยนต์เนื่องจากระยะหยุด (Stopping Distance) ไม่เพียงพอ

รูปที่ 8 ดวงโคมของสัญญาณไฟจราจรที่มองเห็นได้ไม่ชัดเจน

- พิจารณาใช้สัญญาณไฟจราจรชนิดที่สามารถมองเห็นได้ชัดเจนทุกช่องทางจราจรและมีความสว่างมากขึ้น เช่นสัญญาณไฟจราจรชนิดคานเหนือหัว (Overhead) พร้อมทั้งติดตั้งโคมไฟแบบ LED (Light Emitting Diode) ทุกช่องทางจราจรเพื่อลดปัญหาการชนท้ายและการฝ่าฝืนสัญญาณไฟจราจร

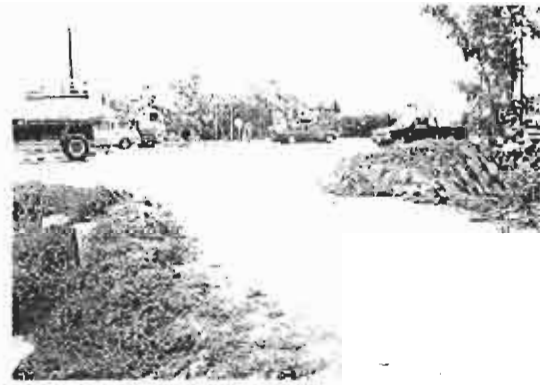
- ถนนปากทางเข้าหมู่บ้านกุดกว้างเป็นดินลูกรังและมีผิวถนนโค้งนูนบริเวณแนวฝังก่อลอดซึ่งทำให้เกิดความไม่สะดวกและอาจเกิดอันตรายได้ โดยเฉพาะผู้ขับขี่รถจักรยานยนต์แสดงดังรูปที่ 11

รูปที่ 11 ถนนลูกรังปากทางเข้าหมู่บ้านกุดกว้างที่ผิวถนนโค้งนูน

- ควรพิจารณาทำการปรับปรุงผิวถนนบริเวณทางเชื่อมใหม่ ในกรณีที่ไม่สามารถปิดทางเชื่อมเข้าหมู่บ้านกุดกว้างบริเวณทางแยกได้

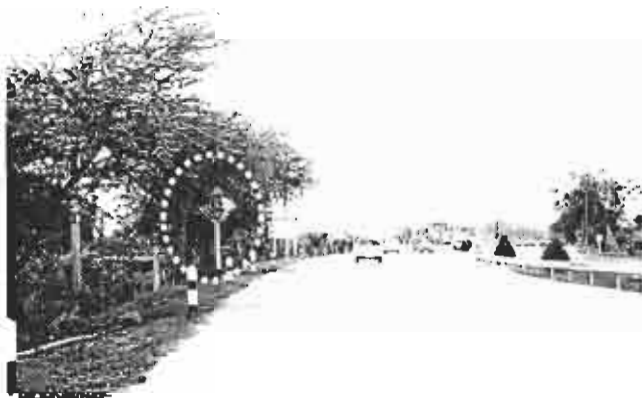
- ป้ายจราจรถูกบดบังโดยพุ่มไม้ทำให้ผู้ขับขี่ไม่สามารถสังเกตเห็นได้ชัดเจนแสดงดังรูปที่ 12

รูปที่ 12 ป้ายจราจรถูกบดบังโดยต้นไม้ข้างทาง

- ควรทำการตัดพุ่มไม้ที่บดบังป้ายจราจรและควรทำการตัดแต่งพุ่มไม้ตลอดสองข้างทางอย่างสม่ำเสมอเพื่อให้อยู่ในสภาพที่ไม่บดบังการมองเห็นของผู้ขับขี่

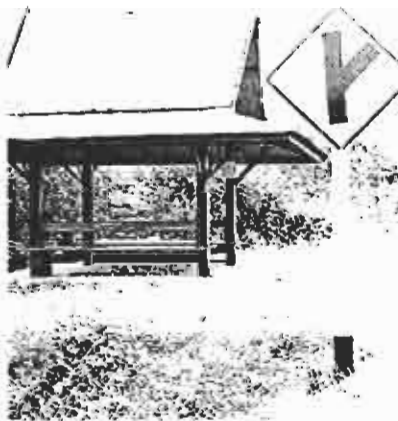
- ป้ายเตือนทางแยกบนถนนมิตรภาพมาจากอำเภอบ้านไผ่แสดงดังรูปที่ 14 เป็นชนิดเตือนผู้ขับขี่ว่ามีสามแยกอยู่ข้างหน้าซึ่งไม่สื่อให้ผู้ขับขี่ที่ทราบว่ามีทางเชื่อมเข้าหมู่บ้านกุดกว้างที่บริเวณทางแยกซึ่งมีลักษณะเป็นสี่แยก

รูปที่ 14 ป้ายเตือนสามแยกบนถนนมีรูปภาพก่อนถึงทางแยก

- ควรทำการเปลี่ยนป้ายเตือนทางแยกบนถนนมิตรภาพเป็นชนิดเตือนสี่แยก ในกรณีที่ไม่สามารถปิดทางเชื่อมเข้าหมู่บ้านกุดกว้างบริเวณทางแยกได้

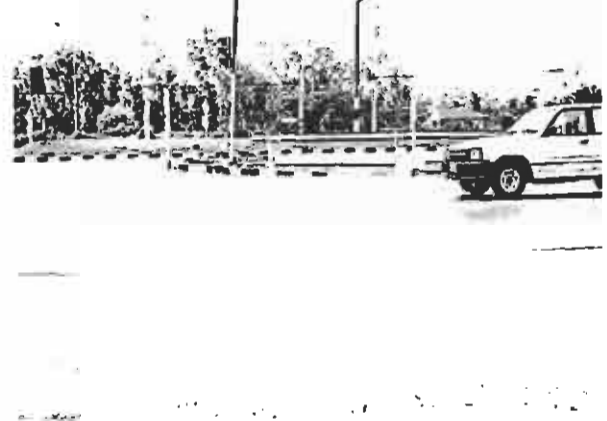
- บริเวณหยุดรถรอสัญญาณไฟจราจรของถนนมิตรภาพขาเข้าตัวเมืองขอนแก่นไม่มีการตีเส้นหยุดแสดงดังรูปที่ 15

รูปที่ 15 บริเวณจุดหยุดรถรอสัญญาณไฟจราจรไม่มีเส้นหยุด

- ควรทำการตีเส้นหยุด ลูกศรช่องทางใหม่
- ควรทำการซ่อมแซมขอบเกาะแบ่งช่องทางจราจรที่ชำรุดเสียหาย

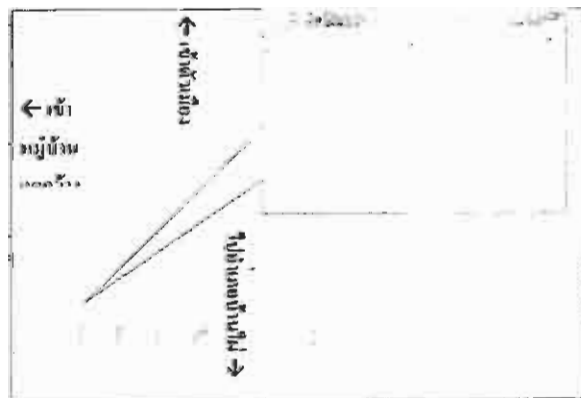
- ลูกศรทิศทางตรงบนผิวทางช่องทางซ้ายสุดของถนนมิตรภาพไม่สื่อให้ผู้ขับขี่ที่ทราบว่ามีทางเชื่อมเข้าหมู่บ้านกุดกว้างบริเวณทางแยกแสดงในรูปที่ 16

รูปที่ 16 ลูกศรแสดงทิศทางตรงบนถนนมีรูปภาพ

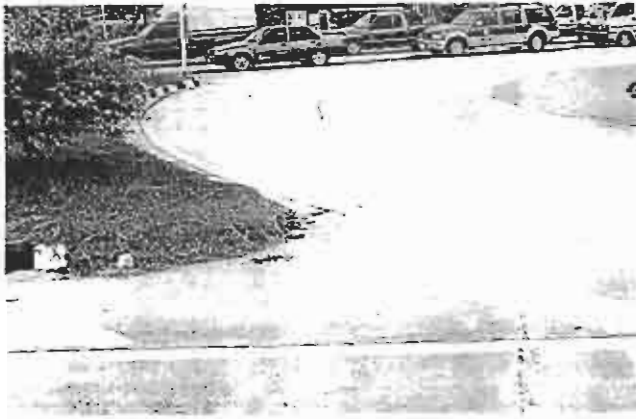
- ขอบเกาะแบ่งแยกช่องเลี้ยวซ้ายจากถนนมิตรภาพเข้าสู่ถนนไปตำบลเมืองเก่าชำรุดแสดงดังรูปที่ 17

รูปที่ 17 ขอบของเกาะแบ่งช่องทางจราจรชำรุดเสียหาย

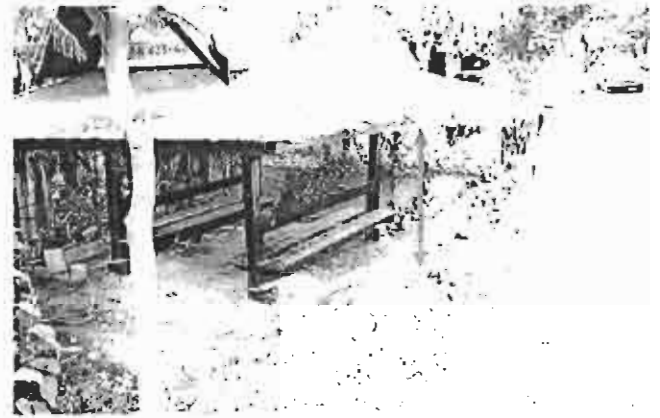
- ศาลาพักผู้โดยสารบริเวณปากทางออกจากหมู่บ้านกุดกว้างมีระดับพื้นต่ำเกินไปทำให้ผู้โดยสารต้องก้มหัวเพื่อเข้า-ออกศาลาแสดงดังรูปที่ 18

รูปที่ 18 ระดับความสูงของหลังคาอยู่ต่ำเกินไป

- ควรยกระดับพื้นศาลาให้สูงขึ้นให้มีระดับใกล้เคียงกับผิวทางของถนนมิตรภาพรวมทั้งตัดต้นไม้ที่บดบังการมองเห็นของผู้โดยสารที่กำลังรอรถอยู่ภายในศาลา

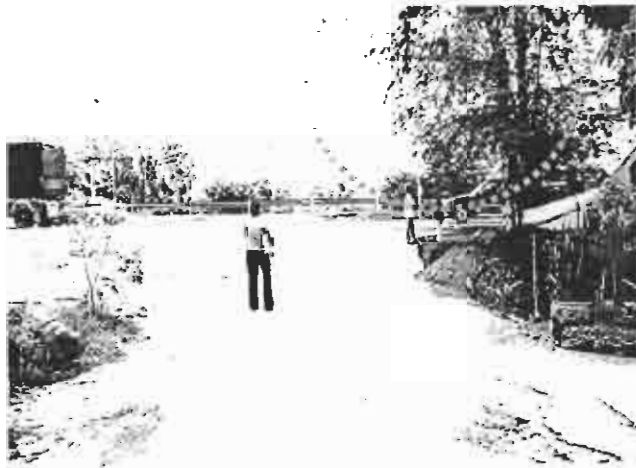
- ต้นไม้บดบังศาลาทำให้ผู้โดยสารที่ก้มเล็งรถไม่สามารถมองเห็นรถโดยสารได้ เป็นสาเหตุผู้โดยสารต้องออกมาขึ้นรถโดยสารนอกศาลาดังรูปที่ 19

รูปที่ 19 ต้นไม้บังศาลาพักผู้โดยสาร

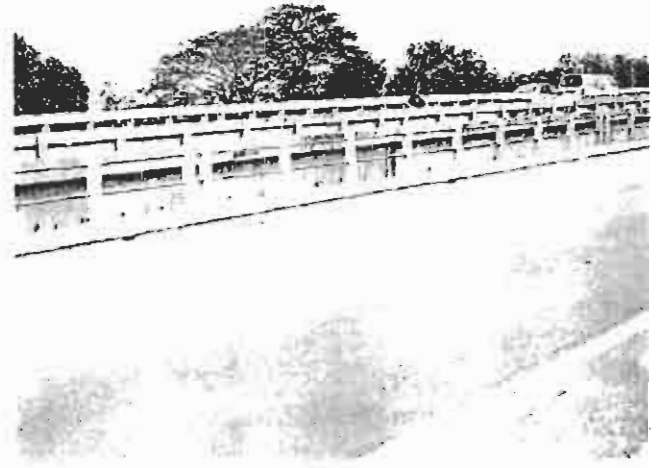
- ผิวทางบนถนนมิตรภาพขาเข้าตัวเมืองขอนแก่นสูงเกือบเท่าผิวทางเดินเท้าของสะพานซึ่งอาจทำให้เกิดอันตรายต่อคนเดินบนทางเท้าได้แสดงดังรูปที่ 20

รูปที่ 20 ผิวจราจรมีระดับความสูงเกือบเท่าผิวทางเดินเท้า

- ควรยกระดับผิวทางเดินเท้าให้สูงขึ้นหรือติดตั้งรั้วกันระหว่างคนเดินเท้าและขบวนที่สัญจรไปมา

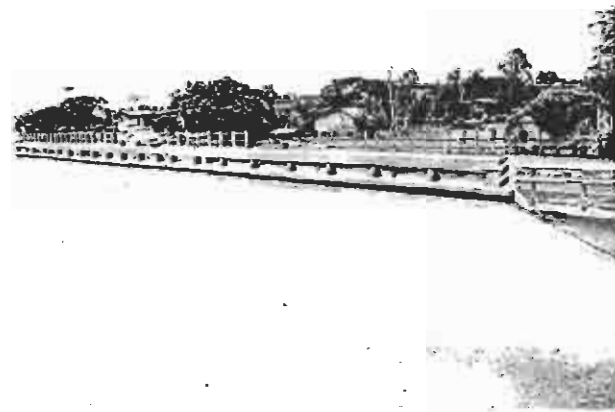
- รวสะพานบนถนนมิตรภาพขาไปอำเภอบ้านไผ่ที่เตี้ยเกินไปแสดงดังรูปที่ 21 ซึ่งอาจทำให้รถที่เสียการควบคุมป็นราวสะพานตกลงไปด้านล่างได้

รูปที่ 21 ราวสะพานที่เตี้ยเกินไป

- ราวสะพานควรออกแบบสามารถป้องกันรถที่เสียการควบคุมป็นข้ามราวสะพานและสามารถกลับเข้าสู่ถนนได้ (ASSHTO, 2001) ดังนั้นควรทำการต่อเติมราวสะพานให้มีความสูงมากยิ่งขึ้น
