การติดตาม ตรวจสอบ ลักษณะการยุบตัวของโพรงใต้ผิวดิน ด้วยวิธีวัดความต้านทานไฟฟ้าจำเพาะ

Monitoring of Subsurface Cavity Collapsed into a Sinkhole with Resistivity Survey

เพียงตา สาทักข์ (Peangta Satarugsa)* ณัฐวุฒิ มีสวัสดิ์ (Nutthawut Meesawat)**
สิริศาสตร์ ยังแสนภู (Sirisart Yongsanpoo)** เติ่นโชค มั่นใจ (Denchoke Murnjai)**

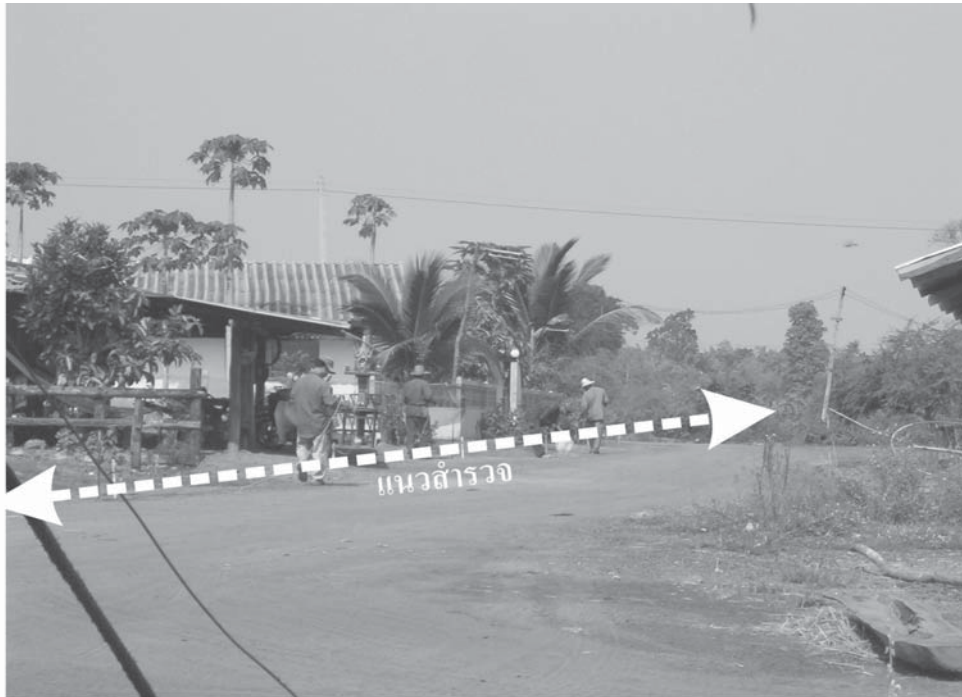
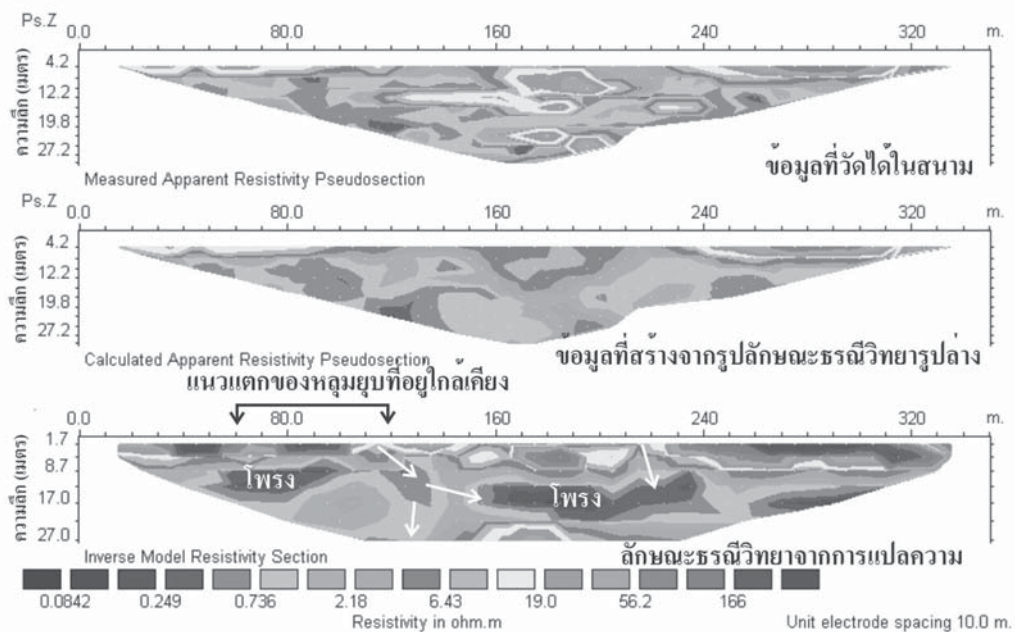
รูปที่ 2: ภาพบนลักษณะของถนนลูกรัง แนวสำรวจขนานไปกับแนวถนนดังแสดงในแผนที่รูปที่ 1 กรูปล่างเป็นผลการสำรวจวัดความต้านทานไฟฟ้าจำเพาะ จากการวางขั้วแบบ Dipole-Dipole เก็บข้อมูลเมื่อวันที่ 5 พฤษภาคม 2545 บริเวณนี้ยังไม่ปรากฏหลุมยุบที่ผิวดินจากรูปลักษณะธรณีวิทยาของการแปลความจากข้อมูลที่วัดได้ในสนาม พบว่ามีพื้นที่ที่น่าจะเป็นโพรงดังแสดงในรูป

รูปที่ 2 เป็นหลุมยุบบริเวณบ้านโนนแสง ซึ่งทำการสำรวจตามถนน ดังแผนที่แสดงในรูปที่ 1 (ก) ระยะความยาวของแนวสำรวจ 340 เมตร เก็บข้อมูลแบบ Dipole-Dipole มีระยะห่างสถานี 10 เมตร และ $a = 10, 20, 30, \dots, 100$ ในขณะที่สำรวจยังไม่ปรากฏว่ามีหลุมยุบในบริเวณถนน และข้อมูลนี้เป็นข้อมูลที่เพียงตา สตรีทซ์ และคณะ (2545) ได้สำรวจไว้แล้ว แนวของรอยแตกของหลุมยุบที่อยู่ใกล้เคียงแสดงในภาพพบตำแหน่งค่าความต้านทานไฟฟ้าต่ำ ที่คาดว่าจะเป็นโพรง 2 ตำแหน่ง โดยที่ เพียงตา สตรีทซ์ และคณะ (2545) ได้คาดการณ์ล่วงหน้าไว้แล้วว่าจะมีการยุบตัวเกิดขึ้นในอนาคต ซึ่งปรากฏว่าเป็นจริงดังผลที่แสดงในรูปที่ 3

เปรียบเทียบผลของการสำรวจวัดความต้านทานไฟฟ้าจำเพาะระหว่างรูปที่ 2 และ 3 จะเห็นบริเวณที่มีค่าความต้านทานไฟฟ้าต่ำ เป็นวงกว้างมากขึ้น และพบลักษณะของค่าความต้านทานไฟฟ้าสูงแทรกอยู่บริเวณค่าความต้านทานไฟฟ้าต่ำน่าจะแสดงถึงลักษณะของดินถม ทั้งนี้เพราะดินที่นำมาถมเป็นดินที่มีค่าความต้านทานไฟฟ้าสูงกว่าน้ำเค็มและหินดินเหนียว จึงทำให้เห็นลักษณะค่าความต้านทานไฟฟ้าสูงจากผิวดินวางตัวเป็นรูปทรงกลมแทรกอยู่ภายใต้ค่าความต้านทานไฟฟ้าต่ำ (โพรง) ซึ่งจากรูปจะเห็นว่าการถมดินลงในโพรงนั้นยังไม่สมบูรณ์ ยังมีช่องว่างอยู่อีกมาก (ดูจากภาพจะเห็นแนวที่บสีดำนั่นคือช่องว่าง หรือบริเวณที่หินดินเหนียวถูกทำลายโครงสร้างไปแล้ว พร้อมทั้งจะทรุดตัวลงสู่พื้นล่างของชั้นเกลือหินที่ยังไม่ถูกทำลาย) ดังนั้นในบริเวณนี้จะต้องมีการยุบตัวตามมากอีก ซึ่ง 2 เดือนต่อมาได้ออกไปสำรวจอีกครั้งพบว่าหลุมยุบบริเวณนี้ได้ยุบตัวลงมากอีก และมีการขยายวงกว้างมากขึ้น มีการรื้อถอนบ้านเรือนที่ตั้งอยู่ใกล้เคียงออกไป การยุบตัวเกิดได้เร็วเพราะบริเวณใกล้เคียงได้มีการสูบน้ำเกลือขึ้นมาทำนาเกลือ ดินที่นำมาถมจะมีการเคลื่อนย้ายได้ดี เพราะเป็นดินร่วน แตกต่างจากหินดินเหนียวที่เคยมีอยู่เดิมมาก และยังมีแรงสูบน้ำมาก ก็เลยเคลื่อนหายไปได้อย่างรวดเร็ว

สำหรับการป้องกันในระดับเบื้องต้น บริเวณที่เคยมีหลุมเจาะมาก่อน เคยเป็นที่ทำนาเกลือหรือเคยต้มเกลือมาก่อน ควรที่จะหลีกเลี่ยงในการตั้งบ้านเรือนที่อยู่อาศัยหากยังมีการสูบน้ำเกลือ ส่วนพื้นที่บริเวณถนนที่ได้ทำการสำรวจในรูปที่ 2 หรือ 3 ควรหลีกเลี่ยงในการตั้งบ้านเรือนที่อยู่อาศัย เพราะจะมีโอกาสของการยุบตัวเกิดได้อีก อีกทั้งการใช้ถนนในเส้นทางนี้ควรหลีกเลี่ยงหรือปิดเส้นทางสัญจรในบริเวณใกล้เคียงกับหลุม

ในการประยุกต์สำรวจธรณีฟิสิกส์ เพื่อติดตามการขยายตัวของโพรง สำหรับกรณีของบ้านโนนแสง (รูปที่ 2 และ 3) พบได้ชัดเจน ซึ่งสามารถเก็บข้อมูลได้ก่อนที่จะเกิดการยุบ และหลังจากการยุบตัวพร้อมๆ กับการนำดินมาถม ทำให้มองเห็นลักษณะของดินที่ถมอยู่ในโพรง ซึ่งแสดงด้วยค่าความต้านทานไฟฟ้าสูง ล้อมรอบด้วยบริเวณที่มีความต้านทานไฟฟ้าต่ำ บริเวณนี้ควรทำการศึกษาต่อไป ให้ทับกับแนวที่สำรวจเดิม เพื่อดูการเปลี่ยนแปลงของการเคลื่อนตัวของดินถม และการขยายตัวของโพรง อีกทั้งติดตามบริเวณที่คาดว่าจะมีการยุบตัวที่ปรากฏอยู่ใกล้เคียง จากผลของหลุมเจาะของกรมอุตสาหกรรมพื้นฐานและการเหมืองแร่ ที่ทำการเจาะห่างจากแนวสำรวจในพื้นที่นี้ ~ 30 เมตร และอยู่ในรัศมีของรอยแตก พบเกลือหินที่ความลึก 52 เมตร และไม่สามารถเก็บแท่งเก็บตัวอย่างดินเหนียวได้ในช่วง

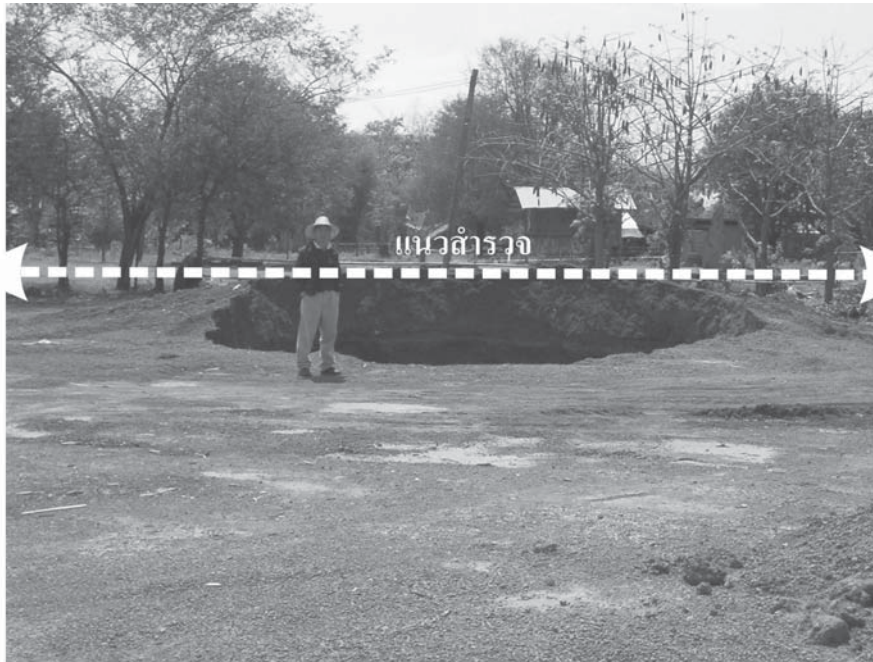
รูปที่ 3: ภาพบนหลุมยุบบนถนนลูกรังที่ปรากฏในรูปที่ 2 แนวสำรวจขนานกับแนวถนนหลังจากหลุมยุบที่ปรากฏในภาพ โดยได้ทำการสำรวจหลังจากหลุมยุบถมไปแล้ว รูปล่างเป็นผลการสำรวจวัดความต้านทานไฟฟ้าจำเพาะ จากการวางขั้วแบบ Dipole-Dipole เก็บข้อมูลเมื่อวันที่ 16 มีนาคม 2546 จากรูปลักษณะธรณีวิทยาของการแปลความจากข้อมูลที่วัดได้ในสนาม พบว่ามีลักษณะของดินถมแทรกอยู่ในโพรง ดินที่นำมาถมหลุมประมาณ 84 คัณรต ๆ 14 คิว (ลูกบาศก์เมตร) เส้นปะแสดงถึงขอบเขตของหลุมยุบที่จะเกิดขึ้นในอนาคต และความกว้างของหลุมยุบนี้เกิดได้ในรัศมีประมาณ 40 เมตร

รูปที่ 3 แสดงหลุมยุบกลางถนน ในแนวเดียวกันกับถนนที่แสดงในรูปที่ 2 (ดูแผนที่ประกอบในรูปที่ 1 (ก)) ภาพถ่ายของหลุมยุบในภาพในรูปที่ 3 ถ่ายก่อนที่จะมีการนำดินมาถมหลุมยุบ และต่อมาได้ทำการสำรวจตามแนวถนนหลังจากที่มีการถมหลุมยุบ แนวสำรวจนี้ทับกับแนวสำรวจเดิมที่ได้ทำมาก่อนการยุบตัว ที่แสดงในรูปที่ 2

จากรูปที่ 3 รูปร่างของโพรงที่พบค่อนข้างอยู่ตื้นกว่าข้อมูลของหลุมเจาะที่อยู่ห่างประมาณ 30 เมตร และพบอยู่ในหินดินเหนียวอุ้มน้ำ ที่ความลึก 15-30 เมตร จากรูปที่สำรวจได้ไม่พบชั้นเกลือ เพราะเก็บข้อมูลได้ไม่ลึกถึงชั้นเกลือ แต่จากข้อมูลที่สำรวจได้ในปีที่ผ่านได้ พื้นที่บริเวณรอบๆ พบชั้นเกลือหินค่อนข้างเปลี่ยนแปลง ความลึกไม่คงที่ มีความลึกอยู่ระหว่าง 35-50 เมตร โพรงที่เห็นในรูปที่ 3 อยู่ในชั้นหินดินเหนียว น่าจะเกิดจากโครงสร้างของหินดินเหนียวบริเวณนี้ถูกทำให้เปลี่ยนลักษณะ มีรอยแตก อันเนื่องมาจากโพรงที่อยู่ลึกลงไป ~37 เมตร และน่าจะเป็นบริเวณที่มีบ่อสูบน้ำเกลือมาก่อน ที่มีการทำลายเนื้อดินโดยการเป่าลม เมื่อสูบน้ำเกลือมานาน และ/หรือมีการถอนก้นเจาะออกไป ทำให้เนื้อดินและหินถูกทำลายโครงสร้างและค่อยๆ ยุบตัวลงไป ในโพรงที่อยู่ลึกกว่าในรูปที่ 3 เช่นที่ความลึก ~37 เมตร (ข้อมูลจากหลุมเจาะที่อยู่ใกล้เคียง) โครงสร้างของชั้นหินดินเหนียวค่อยๆ ถูกทำลายจากล่างขึ้นสู่ผิวดิน ดังนั้นจึงเห็นเป็นลักษณะค่าความต้านทานไฟฟ้าต่ำ เป็นรูปทรงกลมหรือทรงรี กระจายการทรุดตัวหรือยุบตัวจะเป็นแนวเดียวกับกรวยน้ำลดของบ่อใต้ดิน (cone of depression) นั่นเอง แต่จะเป็นในลักษณะตรงกันข้าม ถ้าพิจารณาจากผิวดิน นั่นคือจะเห็นการยุบห่างออกจากปากหลุม (คล้ายภาพของกรวยน้ำลดหัวกลับ) แนวสำรวจนี้แม้ว่าต้องการวางแนวให้ยาวเพื่อจะได้สำรวจได้ลึก แต่ไม่สามารถทำได้เพราะมีอุปสรรคเกี่ยวกับการเข้าถึงของพื้นที่เพราะเป็นนาเกลือมีน้ำขัง

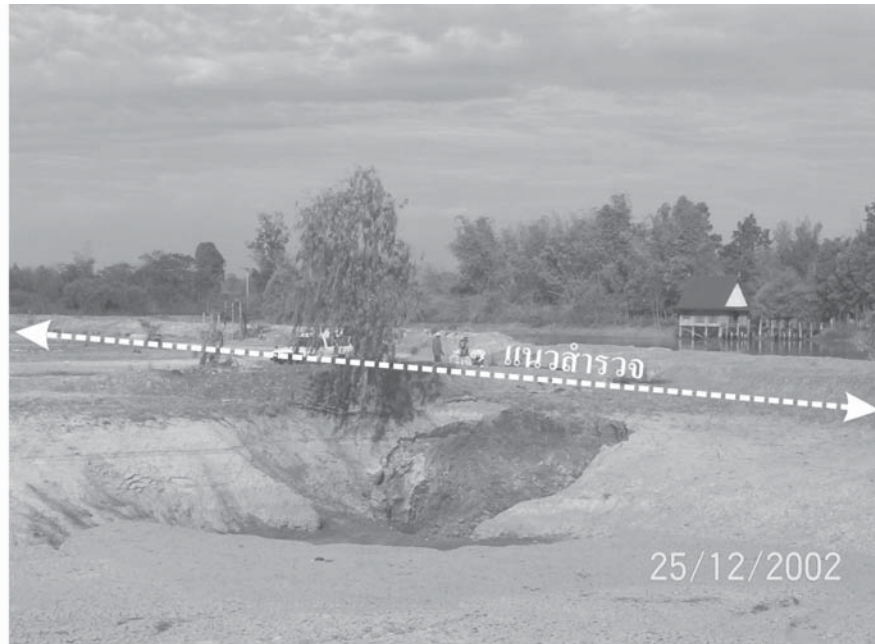
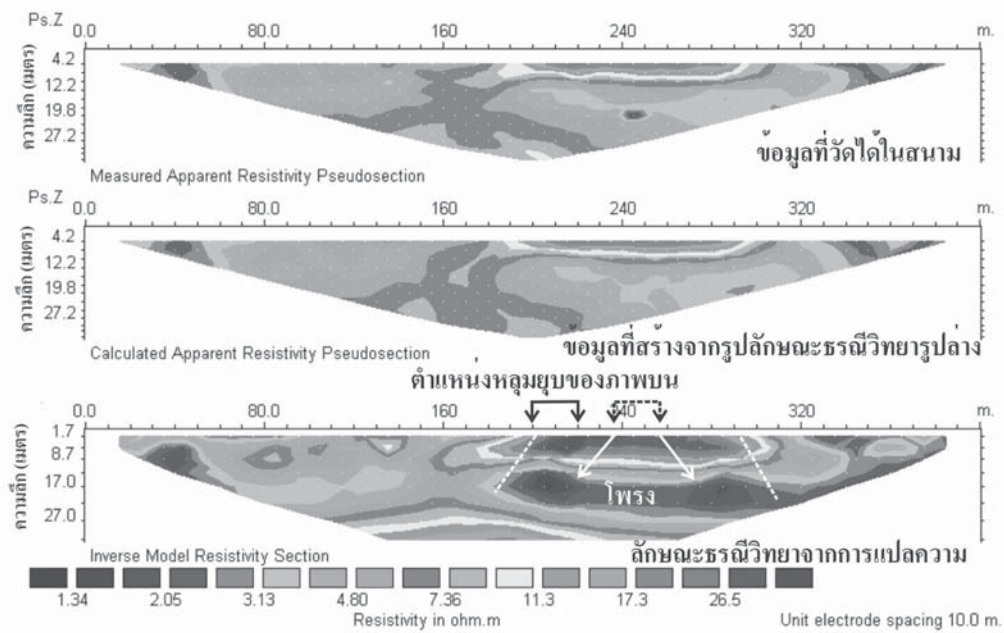
รูปที่ 4: ภาพบนหลุมยุบบ้านบ่อแดง อยู่ใกล้กับสระน้ำวัดบ้านบ่อแดง รูปแปลงเป็นผลการสำรวจวัดความต้านทานไฟฟ้าจำเพาะ จากการวางขั้วแบบ Dipole-Dipole เก็บข้อมูลเมื่อวันที่ 25 ธันวาคม 2545 จากรูปลักษณะธรณีวิทยาของการแปลความจากข้อมูลที่วัดได้ในสนาม พบว่ามีลักษณะของโพรงอยู่ใต้บริเวณหลุมยุบ ลักษณะกว้างกว่าความกว้างของหลุมยุบที่ปรากฏให้เห็นที่ผิวดิน ในรูปความกว้างของหลุมยุบประมาณ 20 เมตร เส้นปะแสดงในภาพเป็นขอบเขตของแนวที่จะเกิดการยุบอีกต่อไปในอนาคต

รูปที่ 4 เป็นหลุมยุบบริเวณบ้านบ่อแดง ซึ่งทำการสำรวจตามแนวที่แสดงไว้ในภาพถ่าย หรือในแผนที่รูปที่ 1 (ข) ระยะความยาวของแนวสำรวจ 380 เมตร เก็บข้อมูลแบบ Dipole-Dipole มีระยะห่างสถานี 10 เมตร และ $a = 10, 20, 30, \dots, 120$ เมตร ความกว้างของหลุมยุบ 20 เมตร ในบริเวณนี้ไม่มีการนำดินมาถม จากผลของการสำรวจ ลักษณะของโพรงใต้ผิวดิน

ปรากฏค่อนข้างกว้าง (แนววงรี สีดำในภาพ) ลักษณะของโพรงใต้ผิวดินยังอยู่ในลักษณะเดิม แต่ลักษณะที่ปรากฏให้เห็นที่ผิวดินพบหลุมยุบกว้างขึ้นจากเดิมอีก 10 เมตร สภาพของโพรงใต้ผิวดินบ่งบอกว่าหลุมยุบบริเวณนี้ที่ผิวดินจะปรากฏการขยายวงกว้างได้อีกประมาณ 60-80 เมตร ดังแสดงขอบเขตด้วยเส้นปะในรูปที่ 4 และ 5

ในกรณีของการติดตามหลุมยุบบ้านบ่อแดงบนผิวดินพบว่าความกว้างของหลุมยุบมีการขยายกว้างมากขึ้น (รูปที่ 4 และ 5) ส่วนผลของการวัดความต้าน

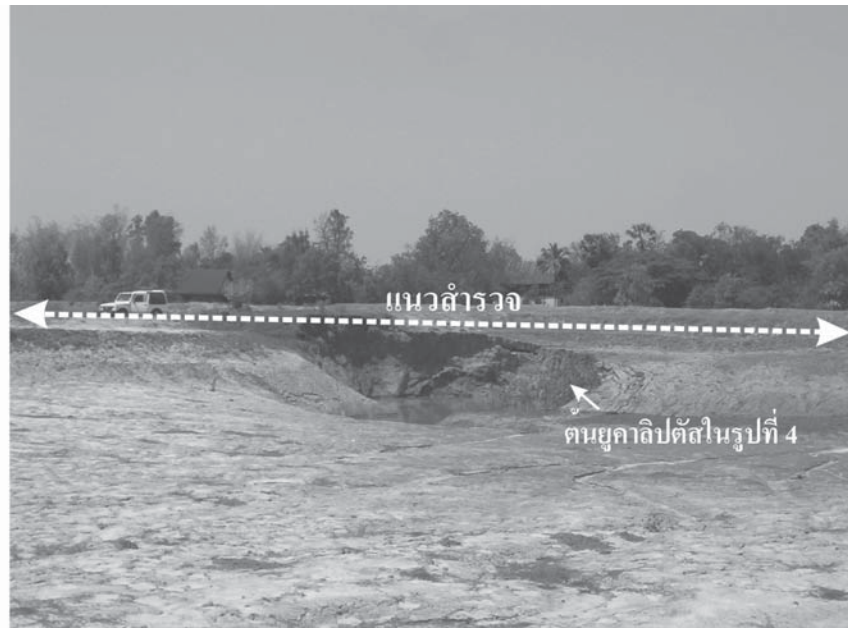
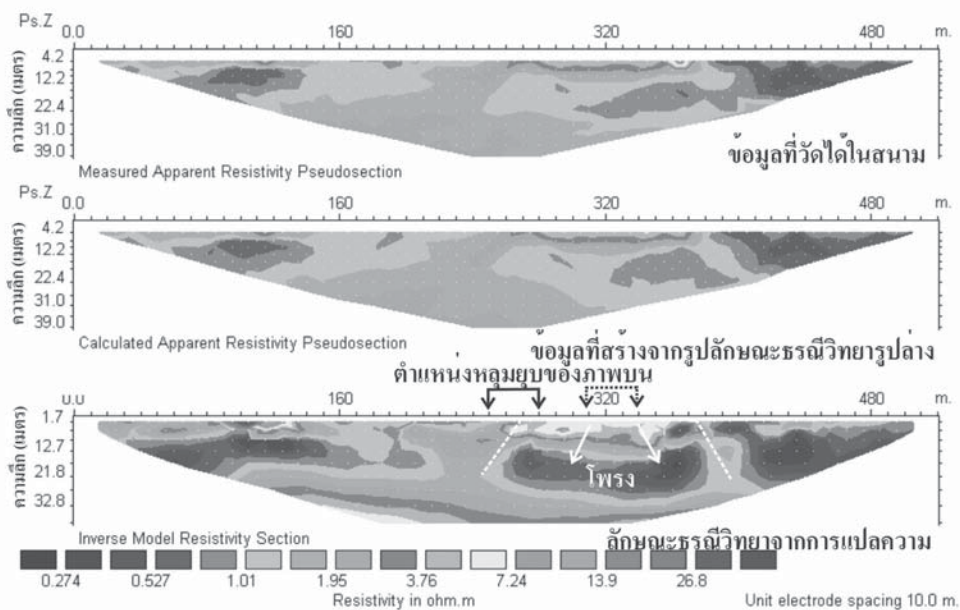
รูปที่ 5: ภาพบนหลุมยุบบ้านบ่อแดง มีลักษณะกว้างมากขึ้นกว่าในรูปที่ 4 สังเกตว่าจะไม่เห็นตื้นยุบคาลิปต์สไลนที่ปรากฏในภาพถ่ายของรูปที่ 4 เพราะได้ล้มลงไปไปแล้ว รูปล่างเป็นผลการสำรวจวัดความต้านทานไฟฟ้าจำเพาะจากการวางขั้วแบบ Dipole-Dipole เก็บข้อมูลเมื่อวันที่ 17 มีนาคม 2546 จากรูปลักษณะธรณีวิทยาของการแปลความจากข้อมูลที่วัดได้ในสนาม พบว่ามีลักษณะของโพรงอยู่ใต้บริเวณหลุมยุบ ลักษณะกว้างกว่าความกว้างของหลุมยุบที่ปรากฏให้เห็นที่ผิวดิน ในรูปความกว้างของหลุมยุบประมาณ 30 เมตร เส้นปะแสดงในภาพเป็นขอบเขตของแนวที่จะเกิดการยุบอีกต่อไปในอนาคต โดยจะปรากฏที่ผิวดินได้ในรัศมีประมาณ 60-80 เมตร

ทานไฟฟ้า พบลักษณะของความต้านทานไฟฟ้าต่ำเป็นลักษณะกึ่งวงรี เกลือหินในพื้นที่นี้จากข้อมูลที่สำรวจของเพียงตา สาตรักษ์ และคณะ (2545) อยู่ที่ความลึก ~30 เมตร โพรงจะอยู่ในช่วงรอยแตกของชั้นหินดินเหนียวและเกลือหิน จึงมีความเป็นไปได้ที่ต่อไปบริเวณนี้หลุมยุบบนดินจะขยายตัวกว้างขึ้น ~60-80 เมตร (ตามแนวของเส้นปะที่แสดงขอบเขตในรูปที่ 4 และ 5) ดังนั้นถ้าหากยังไม่มีการหยุดกิจกรรมใดๆ ที่เป็นสาเหตุให้เกิดของการยุบตัว แนวโน้มของการเชื่อมต่อของหลุมยุบไปยังสระน้ำวัดบ้านบ่อแดง (รูปที่ 1 ข) มีความเป็นไปได้สูงมาก อาจจะใช้เวลาประมาณ 5-10 ปี ขึ้นอยู่กับอัตราการสูบน้ำเกลือ หากมีการขยายบริเวณพื้นที่ทำเกลือ และเพิ่มอัตราการสูบน้ำมากขึ้น รอยแตกขยายวงกว้างจนเชื่อมกับบริเวณสระน้ำ น้ำในสระน้ำวัดบ้านบ่อแดงอาจจะไม่สามารถกักน้ำไว้ใช้ได้ตลอดปีอีกต่อไป ดังนั้นจึงควรหาทางป้องกันบริเวณนี้หากต้องการรักษาสภาพของสระน้ำวัดบ้านบ่อแดงให้กักเก็บน้ำไว้ใช้ได้ตลอดปี หรือหาแหล่งน้ำใหม่
